Blocksteinriegel neu interpretiert: Sohlenstabilisierung und Strukturvielfalt zugleich

Vasco Neuhaus, Matthias Mende, Benjamin Leimgruber

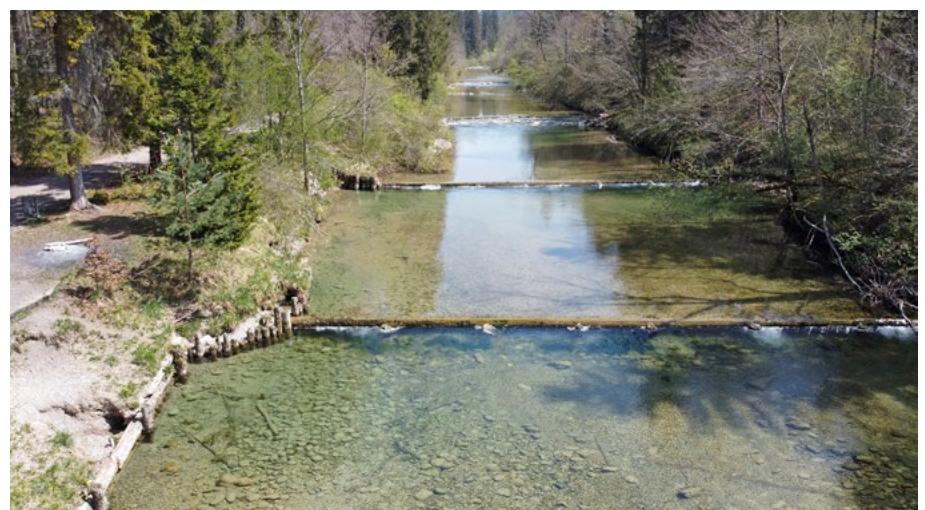
Zwischen dem Perimeterbeginn bei km 22.769 und km 22.540 steht eine kiesige Flusssohle an. Diese war durch sechs Holzschwellen gesichert (*Bild 2*).

Von km 22.540 bis zum Perimeterende bei km 22.362 wurden die ursprünglich ebenfalls vorhandenen Holzschwellen während Hochwasserereignissen teilweise zerstört. Am Perimeterende blieben noch zwei auffällige Holzschwellen bestehen. Die Kiesauflage wurde in diesem Abschnitt weitgehend erodiert, die Töss verlief daher mehrheitlich auf dem hier hoch anstehenden Mergelfels.

Bild 2: Blick in Gegenflussrichtung im Ausgangszustand im April 2021 auf Schwelle 1 und 2 sowie auf die V-Schwelle beim Perimeterbeginn im Hintergrund, $Q = 0,6 \text{ m}^3/\text{s}$ (IUB Engineering AG).

Die Holzschwellen waren horizontal eingebaut, das Holz dadurch ständig überströmt und lange haltbar. Damit verbunden waren jedoch auch eine geringe Überfallhöhe bei Niederwasser und eine entsprechend eingeschränkte Fischgängigkeit. Zudem verursachten die Schwellen sehr monotone Strömungsverhältnisse und eine ausgeprägte Strukturarmut. Insbesondere bei niedrigen Abflüssen zeigte sich eine regelrechte «Seenkaskade», die durch nahezu stehendes Wasser zwischen den Schwellen gekennzeichnet war (*Bild 2*). Die Sohle war verflacht und teilweise durch Feinsedimentauflagen beeinträchtigt. Lediglich unterhalb der Schwellen bildeten sich Kolke, die aber durch den hoch liegenden Kolkschutz nur wenig ausgeprägt waren. Ebenso konnte sich durch den geringen Schwellenabstand von teilweise nur 25 m kein Talweg bzw. Niederwassergerinne entwickeln.

Gegenüber dem Längsprofil von 1940 hat sich die Sohle bis zum Herbst 2021 um bis zu 50 cm abgetieft. Die Holzschwellen waren lokal unterspült und bau-

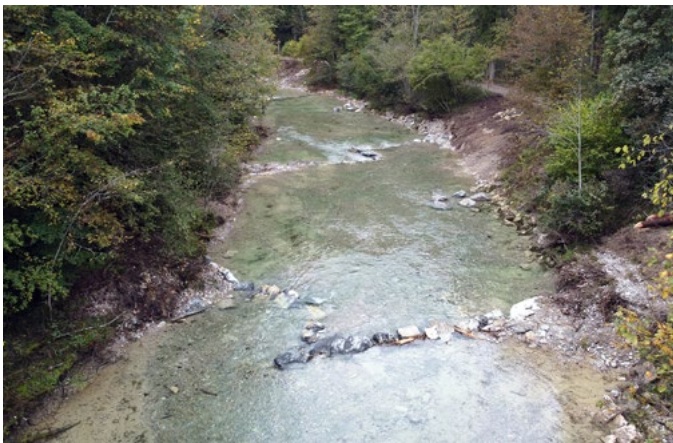
Der Einbau der Blocksteinriegel erfolgte im Herbst 2021. Es wurden weder das Niederwassergerinne noch Kolke maschinell ausgehoben. Bereits unmittelbar nach dem Einbau der Riegel war im Projektperimeter auch zwischen den Riegeln ein durchgehender Stromstrich zu erkennen. Die Töss wird der Bezeichnung «Fließgewässer» wieder gerecht (Bild 5).

Bild 5: Blick in Fließrichtung kurz nach der Bauabnahme der Blocksteinriegel im Herbst 2021, $Q = 0,69 \text{ m}^3/\text{s}$ (IUB Engineering AG).

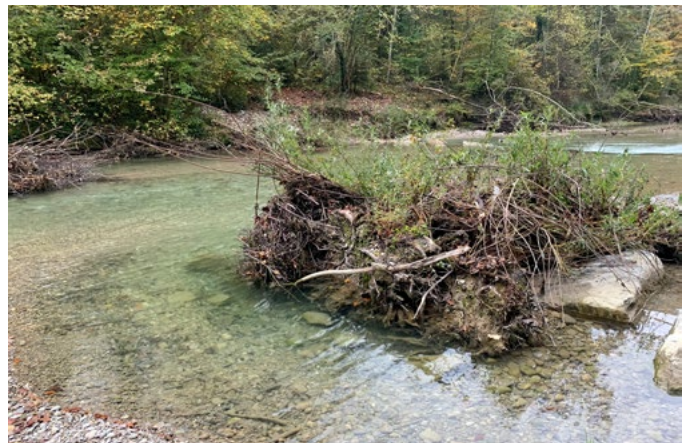
Bild 6: «lebende Insel» mit austreibenden Weidenlagen im Herbst 2022, 6 Monate nach Einbau (IUB Engineering AG).

Im Herbst 2022 waren die lebenden Strukturen trotz des zurückliegenden Hitzesommers bereits stark begrünt und die eingebauten Weiden um rund einen Meter ausgetrieben (Bild 6). Wie sich zeigte, wirk-

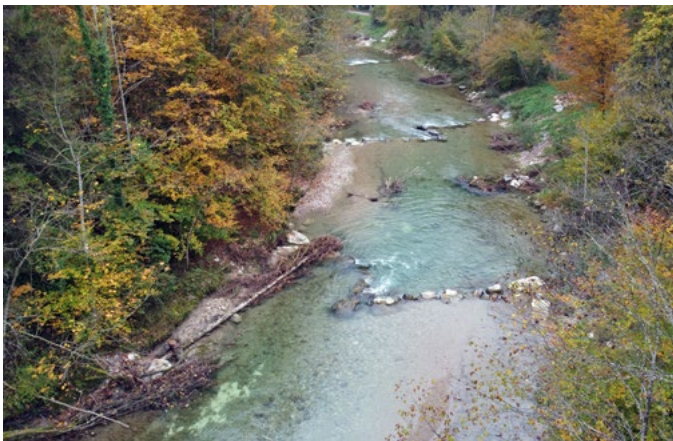
Bild 7: Blick in Fließrichtung im Herbst 2022, 6 Monate nach Einbau der ergänzenden ingenieurbioologischen Massnahmen, $Q = 1,0 \text{ m}^3/\text{s}$ (IUB Engineering AG).

Trotz bis dahin ausbleibender grösserer Hochwasser hatten sich bis zum Herbst 2022 auch die Sturzkolke an den Riegeln bereits deutlich ausgebildet (Bild 7). Eigene Messungen zeigen Kolkstiefen von bis zu 1,50m. Neben den Sturzkolken haben sich vielfältige weitere Kolktypen gebildet, so z.B. Vorkolke an den Köpfen der «lebenden Inseln», die in Kombination mit den freigespülten Wurzelstämmen ideale Fischunterstände bilden (Bild 6).

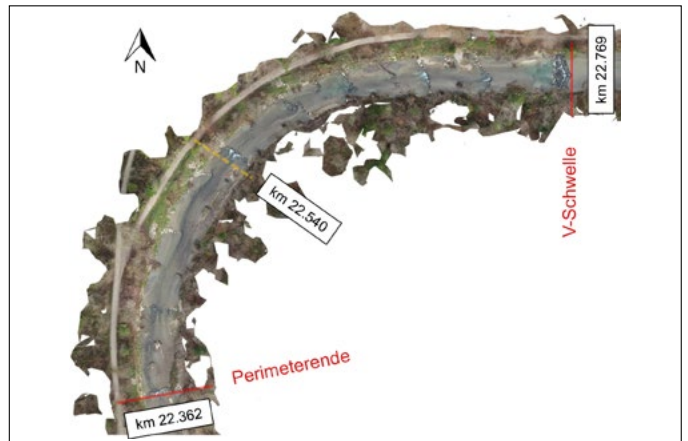
Bild 8: Orthofoto des Perimeters nach Umsetzung der Massnahmen mit pendelndem Talweg in dunkler Färbung, Drohnenaufnahme Dezember 2022, $Q = 0,96 \text{ m}^3/\text{s}$ (IUB Engineering AG).

Die Ausbildung des pendelnden Niederwassergerinnes lässt sich vor allem aus der Vogelperspektive gut erkennen (Bild 7, Bild 8).

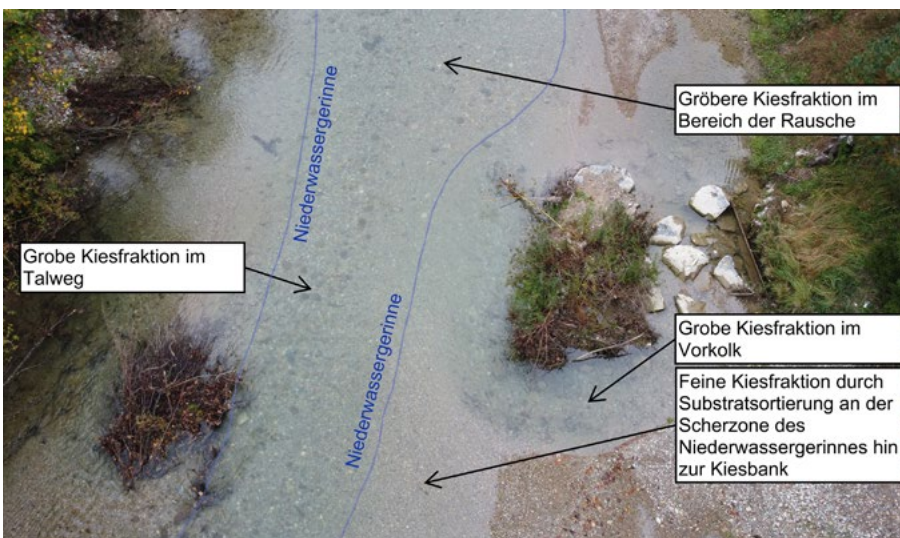
Gut zu sehen sind auch ausgeprägte Substratsortierungseffekte. Sie treten trotz des generellen Geschiebemangels auf. Größere Fraktionen sind vor allem im Niederwassergerinne zu finden, feinere Fraktionen an den «Gleitufern» des pendelnden Niederwassergerinnes (Bild 9).

Bild 9: Deutlich erkennbare Substratsortierung bereits im Herbst 2022, 6 Monate nach Einbau der ergänzenden ingenieurbioologischen Massnahmen, $Q = 1,0 \text{ m}^3/\text{s}$ (IUB Engineering AG).
