## Erhebung Fischwanderhindernisse an Thurzuflüssen (TG)

Amt für Umwelt des Kantons Thurgau

IUB Engineering AG

SIA-Phase 21 (Vorstudie)

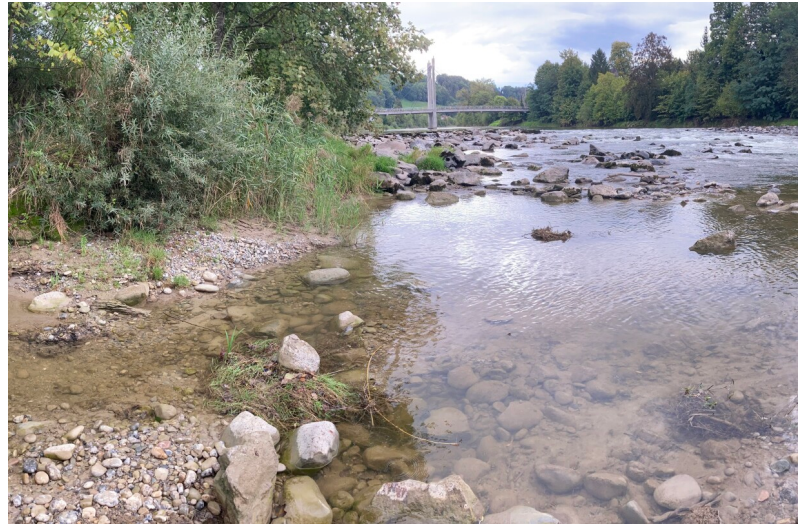
Mündungsbereich des Tülebachs in Kradolf-Schönenberg

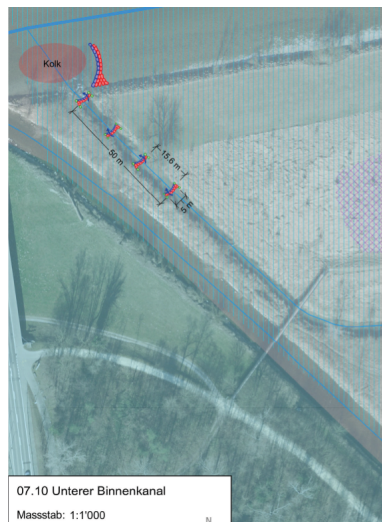
07.10 Unterer Binnenkanal  
Massstab: 1:1'000

Beispiele für Sanierungsempfehlungen: Fischgängige Riegel im Zufluss und Lenkbühne zur Verstärkung des Mündungskolks (links) und Sohlenanschluss (rechts)
