Auenrenaturierung und Revitalisierung Magdenerbach

Kanton Aargau, Departement Bau, Verkehr und Umwelt, Abteilung Landschaft und Gewässer, Sektion Wasserbau

IUB Engineering AG

2016 -2023
 Bau / Ausführung: 2023

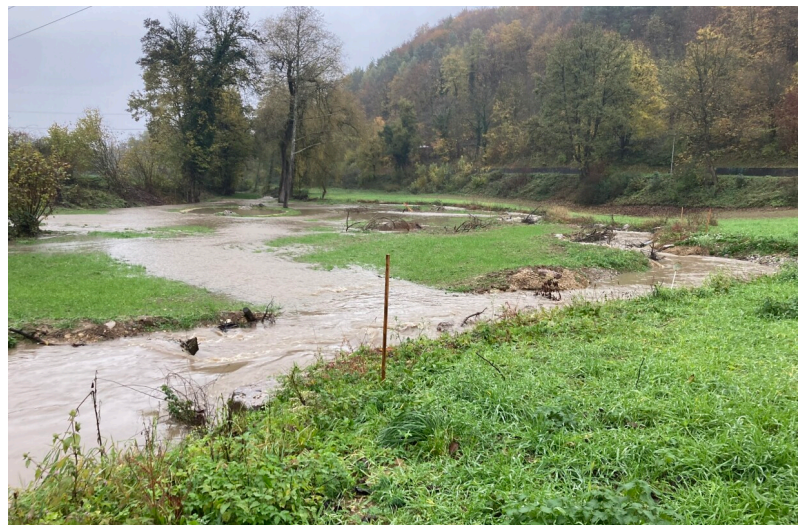
Während erstem grösserem Ereignis, Auenbereich (Foto: Benno Keller)
