## Auenrenaturierung und Revitalisierung Magdenerbach

Kanton Aargau, Departement Bau, Verkehr und Umwelt, Abteilung Landschaft und Gewässer, Sektion Wasserbau

IUB Engineering AG

2016 -2023  
Bau / Ausführung: 2023

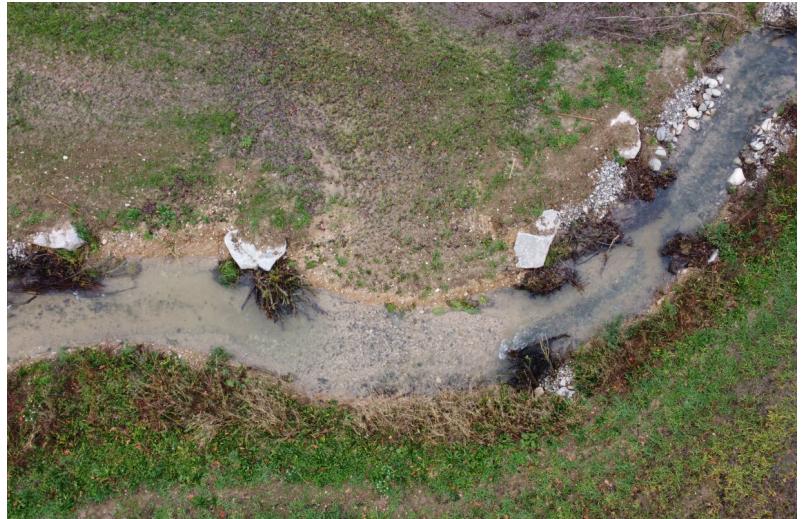
Neues Gerinne (2.5 m x 0.7 m) mit Kiesrausche und Totholzstrukturen (Fließrichtung von links nach rechts)

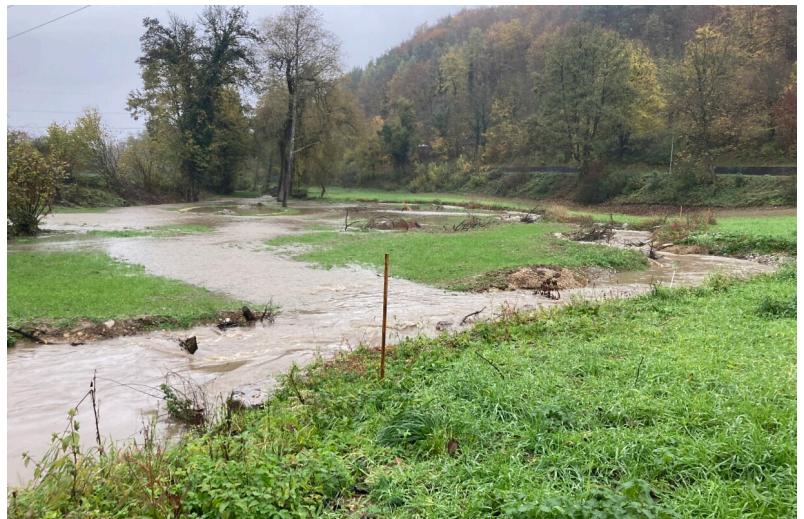
Während erstem grösseren Ereignis, Auenbereich (Foto: Benno Keller)

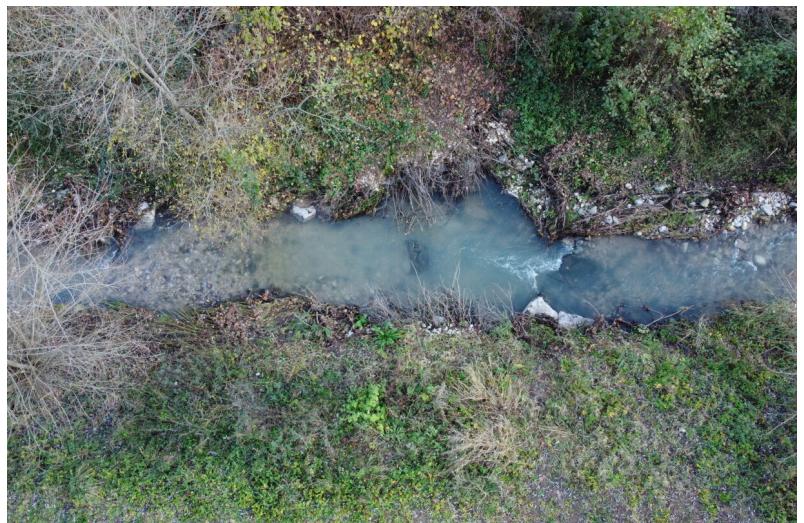
Strukturriegel mit ausgeprägtem Tiefpunkt, Kolk und Kiesbank (Fließrichtung von rechts nach links)
